# DIXCEL通信 2016.12月号

## □ ブレーキダスト=ローターの削れカス

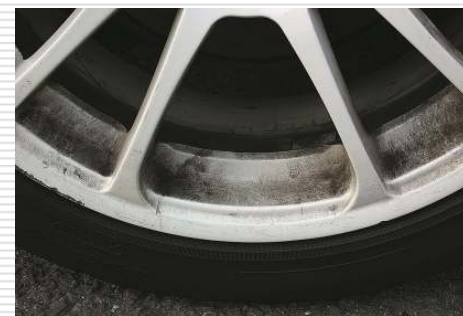
↑ ノーマルパッドのダストで汚れたホイール

欧州車では、ホイールがブレーキダストで真っ黒になる事は頻繁に見られる光景です。このダスト、パッドのダストは一部であり、大半がローターが削れたカスなのです。

パッドが削れたカスは比重が軽い為に走行中は飛散しますが、ローターが削れたカスはいわば鉄粉。比重が重いために、回転体のホイールに付着してしまふのです。最悪の場合、鉄粉がホイールに突き刺さって洗っても取れなくなってしまいます。

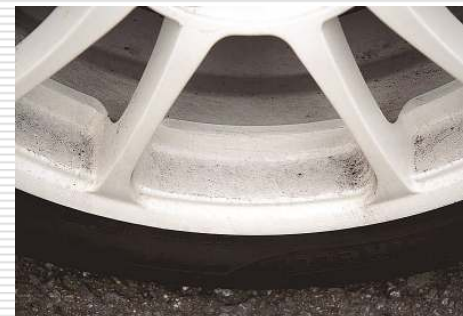
↑ DIXCEL Mタイプ使用時

長年皆様にご愛顧いただいている、Mタイプパッドはローターを削る作用が少ないので、ダストが出にくくなっているのです。
